所沢市 横断歩道橋長寿命化修繕計画

令和5年3月

所沢市建設部道路維持課

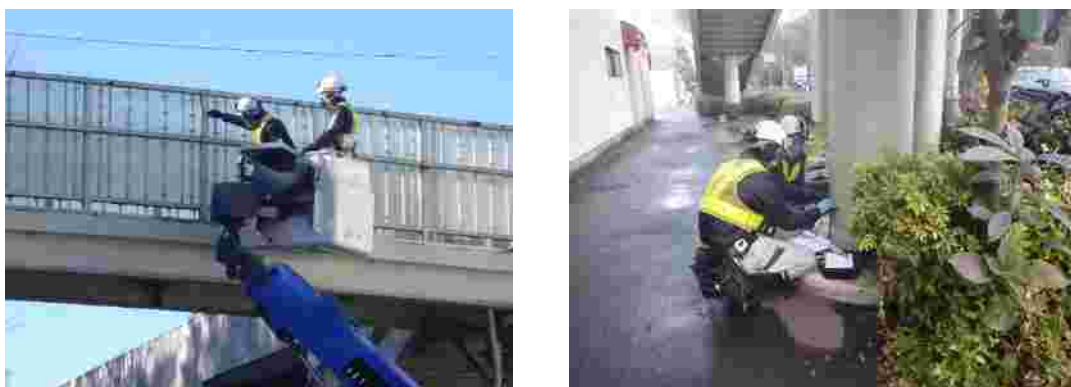
図7 橋梁の定期点検の実施状況

対象施設となる12橋の橋梁について、日常のパトロール車による巡回点検と、5年に1度、近接目視による定期点検を実施することで、損傷の状況や劣化の進行等を確認し、健全性の把握に努めます。

これにより、予防保全型管理に位置づく橋梁については損傷が大きくなる前に修繕を行い、事後保全型管理に位置づく橋梁については経過観察による安全性の確保を行います。
